CASINA

di Malga Boch p.ed.131

Piano del Parco Adamello Brenta

SCHEDA TECNICA CASINA DI MALGA BOCH

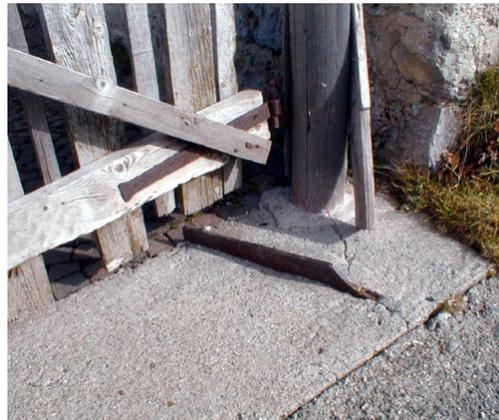
Particolare recinzione con accessorio epr la pulizia della suola delle scarpe.

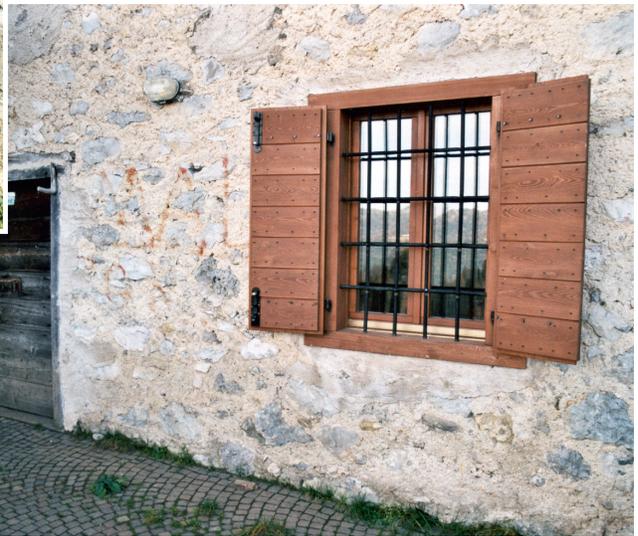
Particolare della finestra originaria non sostituita dai recenti interventi.

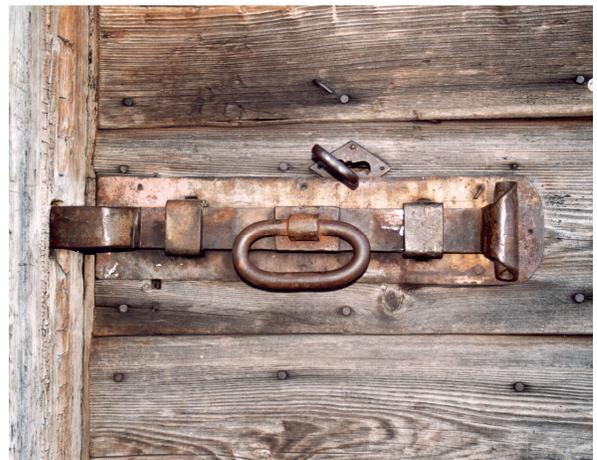
Porta d'ingresso originaria e particolare della serratura

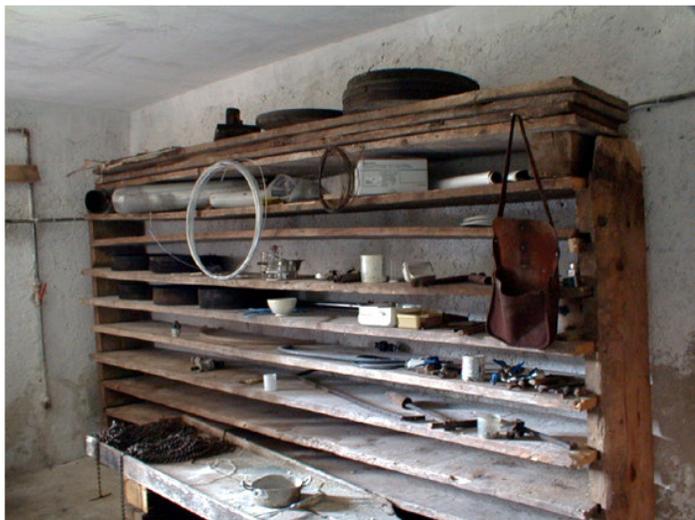
Particolare dello zoccolo di fondazione e del muro in ca in sostituzione dell'originario muro in pietra a secco.

Valutazione degli interventi Per gli interventi esterni non è stata rispettata la tipologia iniziale del muro in pietra a secco sostituito da una muratura in cls. All'interno la difformità più eclatante è stata la scelta di realizzare un solaio in laterocemento con relativa scala in CA: tutto ciò frutto di una scarsa concezione e sensibilità in materia sia del committente che del progettista. Strutture portanti, fori, serramenti e destinazione d'uso non sono mutati rispetto al passato. All'interno si trovano ancora strumenti ed attrezzi per la lavorazione del formaggio come memoria storica.
