CASINA

di Malga Fevri p.ed.135

Piano del Parco Adamello Brenta

Scheda	A0111
Denominazione	Malga Fevri
Descrizione	Edificio di uso stagionale in buono stato
Classificazione	CL VIII-MALGA ATTIVA
Note	Edificio tipico

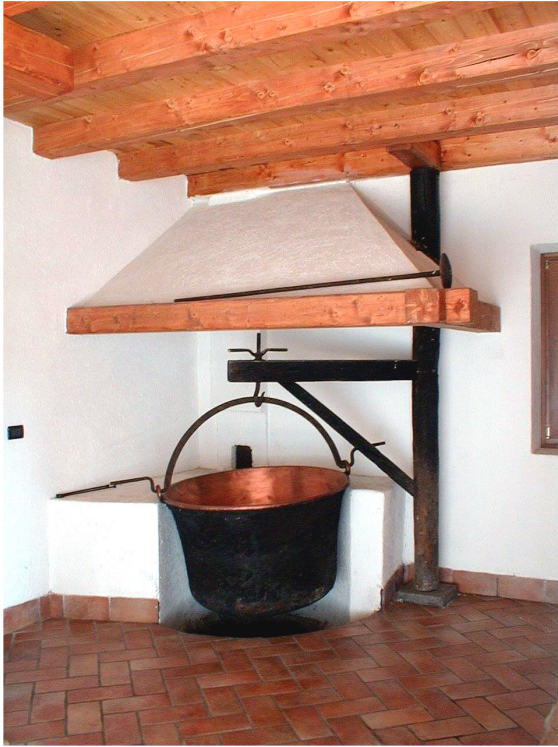
La Caldera per la lavorazione del latte (si noti il "madran" originario). Sotto la scala recuperata.

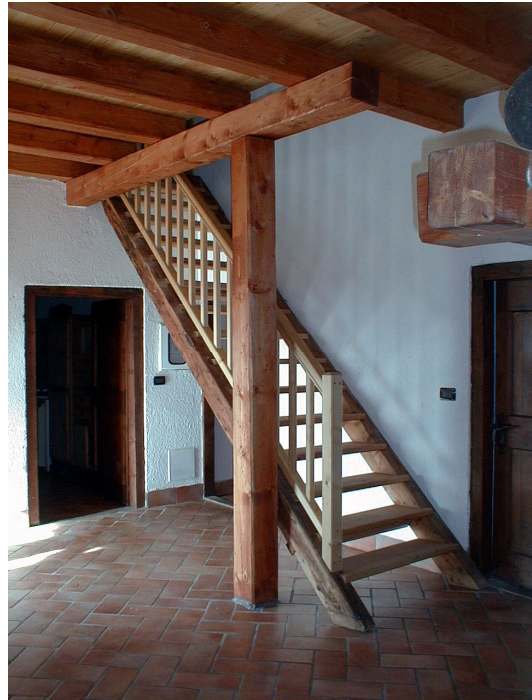
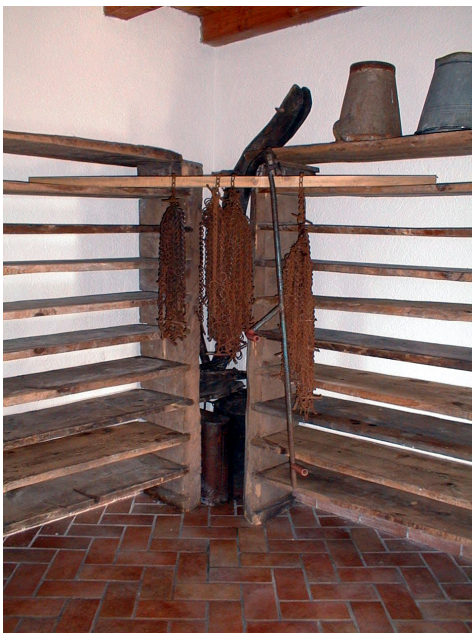
Le "scalere" per la stagionatura in malga del formaggio
