PORCILAIA (BAIT)

di Malga Boch p.ed.132

Piano del Parco Adamello Brenta

SCHEDA TECNICA BAIT DI MALGA BOCH

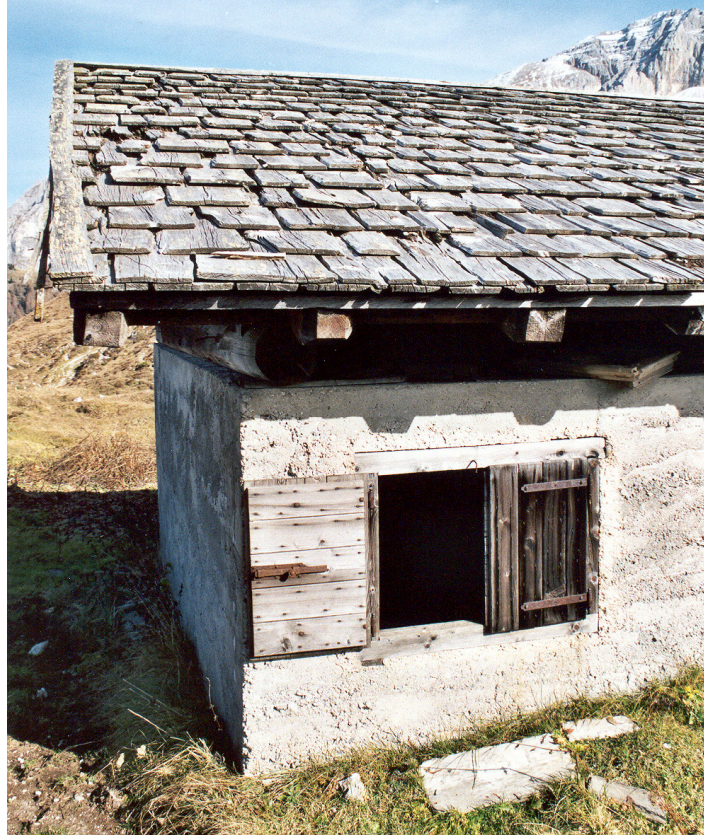
ANALISI FACCIATA OVEST

Regolarità della facciata	<input checked="" type="checkbox"/> simmetrica <input type="checkbox"/> non simmetrica
Impatto della facciata nel contesto	<input type="checkbox"/> primario <input type="checkbox"/> secondario <input checked="" type="checkbox"/> indifferente
Stato di conservazione	<input type="checkbox"/> buono <input checked="" type="checkbox"/> mediocre <input type="checkbox"/> scadente
Ampliamenti subiti	<input type="checkbox"/> laterali <input type="checkbox"/> in altezza <input checked="" type="checkbox"/> nessun ampliamento

Interventi recenti: Costruito nel 1956 non ha mai subito interventi di modifica o manutenzione straordinaria. Attualmente inutilizzato per lo scopo originario giace in uno stato mediocre e necessiterebbe di alcune manutenzioni.
