## PORCILAIA (BAIT)

di Malga Fevri p.ed.134

## ANALISI FACCIATA SUD-OVEST

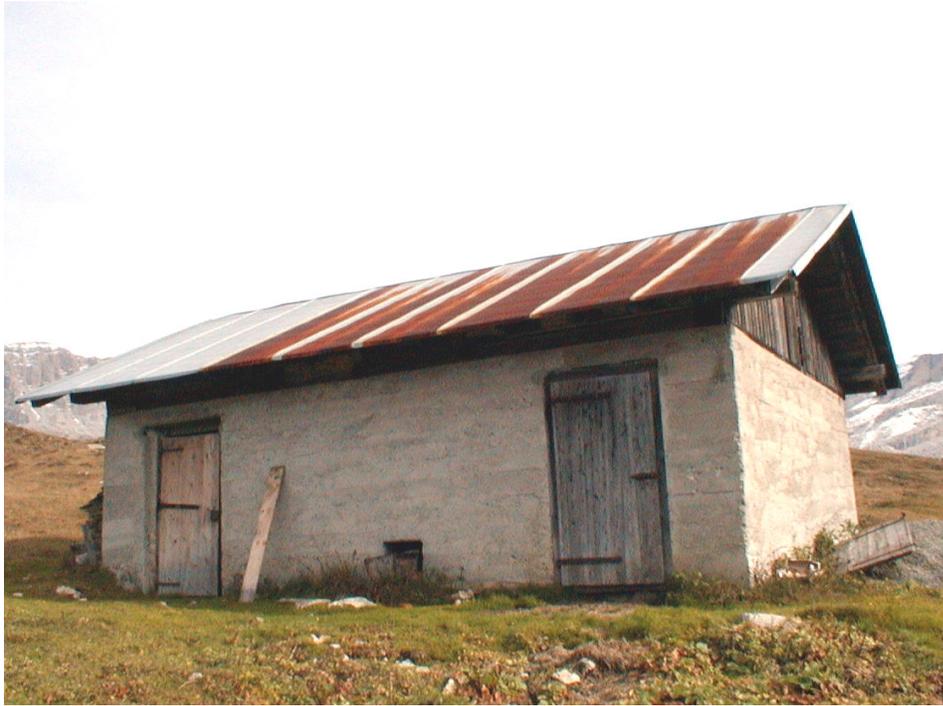
<b>Regolarità della facciata</b>	<input checked="" type="checkbox"/> simmetrica <input type="checkbox"/> non simmetrica
<b>Impatto della facciata nel contesto</b>	<input type="checkbox"/> primario <input type="checkbox"/> secondario <input checked="" type="checkbox"/> indifferente
<b>Stato di conservazione</b>	<input type="checkbox"/> buono <input checked="" type="checkbox"/> mediocre <input type="checkbox"/> scadente
<b>Ampliamenti subiti</b>	<input type="checkbox"/> laterali <input type="checkbox"/> in altezza <input checked="" type="checkbox"/> nessun ampliamento

<b>Forma</b>	<input checked="" type="checkbox"/> rettangolari <input type="checkbox"/> quadrati <input type="checkbox"/> altro
<b>Rapporto base/altezza</b>	1/2
<b>Interasse dei fori</b>	/
<b>Chiusure</b>	<input type="checkbox"/> serramenti in legno <input type="checkbox"/> solo anta di oscuro in legno <input type="checkbox"/> inferriata <input checked="" type="checkbox"/> altro: porta in legno <input type="checkbox"/> nessuna chiusura
<b>Architravi</b>	<input type="checkbox"/> legno <input checked="" type="checkbox"/> calcestruzzo <input type="checkbox"/> pietra <input type="checkbox"/> altro
<b>Modificazione dei fori</b>	<input type="checkbox"/> dimensione <input type="checkbox"/> posizione <input type="checkbox"/> creazione di nuovi fori <input checked="" type="checkbox"/> nessuna modifica
<b>Accessori</b>	/

**Valutazione degli interventi:** Il manto originario in scandole è stato sostituito con materiali difforni. La scelta all'origine di costruire la porcilaia con muratura in cls è alquanto penalizzante.
