STALLONE

di Malga Boch p.ed.130

Scheda	A068
Denominazione	Stallone a Malga Boch
Descrizione	Edificio di uso stagionale recentemente sistemato
Classificazione	CL VIII-MALGA ATTIVA
Note	Edificio tipico

SCHEDA TECNICA STALLONE DI MALGA BOCH

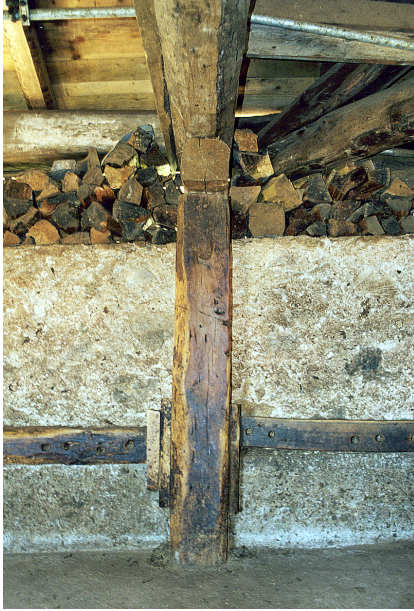
Particolare del puntone in legno a sostegno capriata e della piccola mangiatoia per legare il bestiame

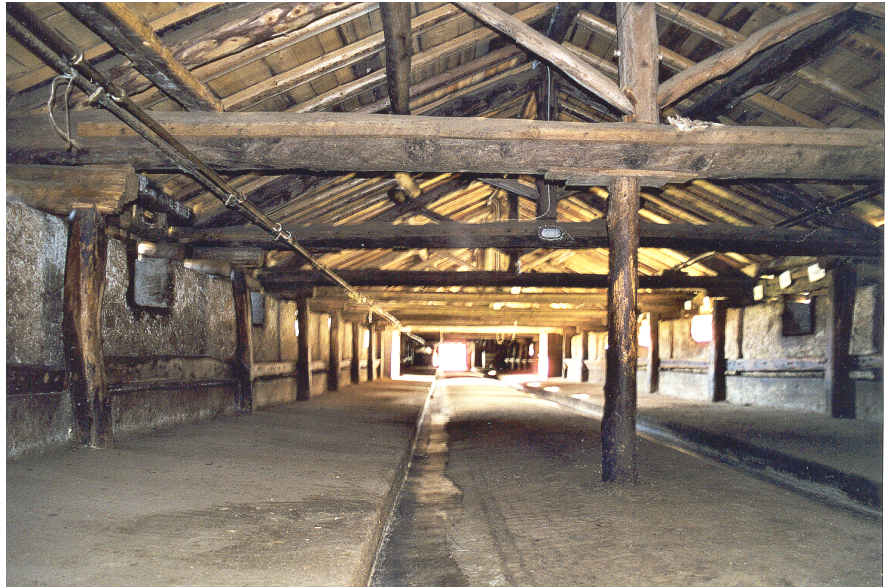
Vista interna dello stallone di Malga Boch: si noti l'integrazione degli impianti a vista ed il puntone che sorregge la capriata più sollecitata (quelle in testa).

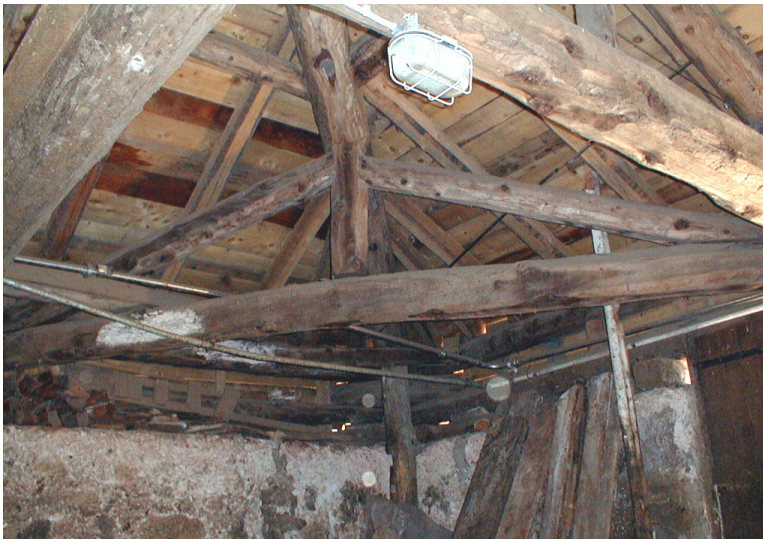
Particolare della capriata d'angolo disposta (in pianta) a 45° a sostegno della conversa.

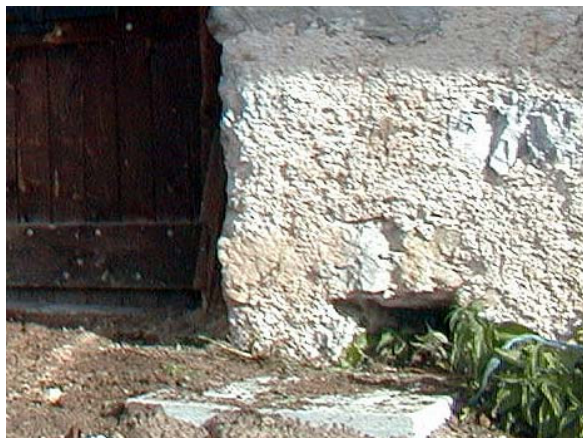
Foro per lo smaltimento del liquame: ora è presente e visibile all'esterno un chiusino a copertura del pozzetto per lo scarico liquame nei vasconi di accumulo di recente realizzazione.
