# STALLONE

di Malga Fevri p.ed.133

Scheda	A0110
Denominazione	Stalla a Malga Fevri
Descrizione	Edificio di uso stagionale recentemente sistemato
Classificazione	CL VIII-MALGA ATTIVA
Note

## SCHEDA TECNICA STALLONE DI MALGA FEVRI

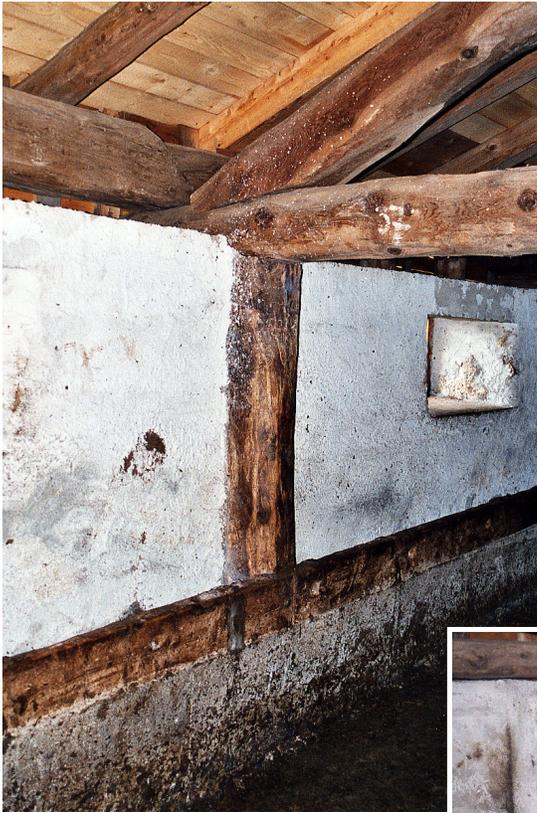
Particolare del puntone in legno a sostegno capriata e della piccola mangiatoia per legare il bestiame: si noti lo zoccolo in pietra e malta

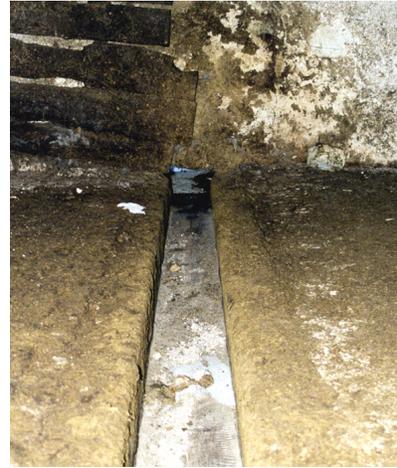
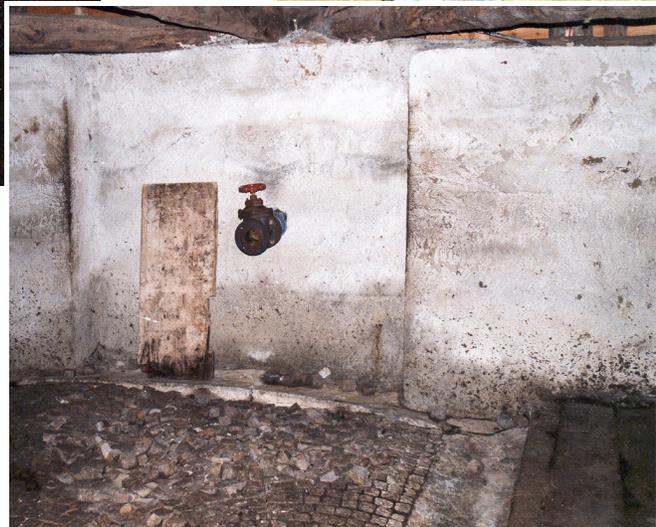
Particolare lato nord (lato corto) del chiusino per l'acqua adottato come sistema di pulizia: si noti la canaletta in cls per la raccolta e lo scolo del liquame (sopra e sotto)

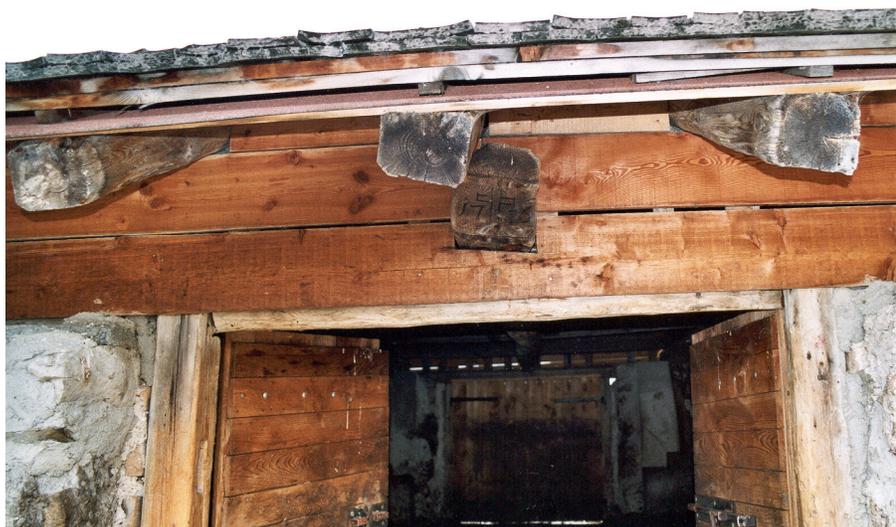
Particolare testa della catena centrale sul alto lungo dello stalone.

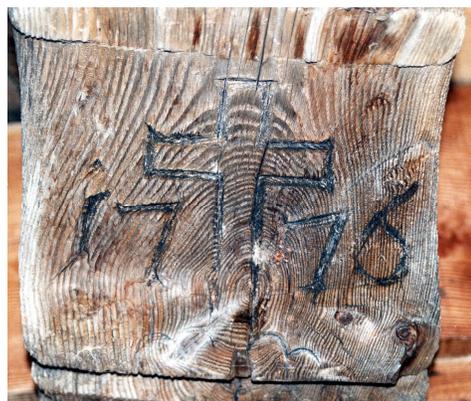
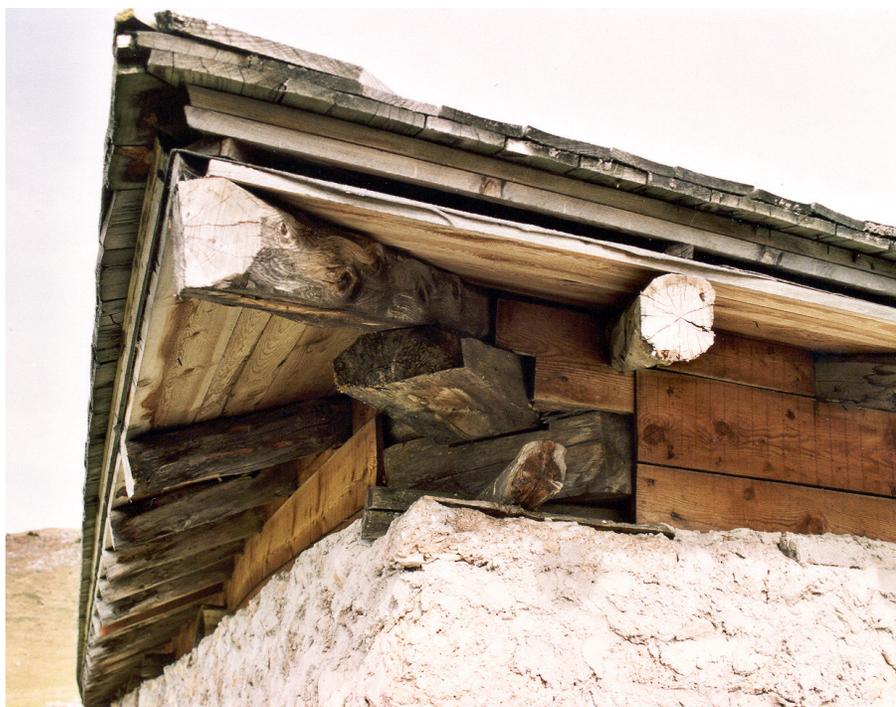
Particolare d'angolo elementi di copertura

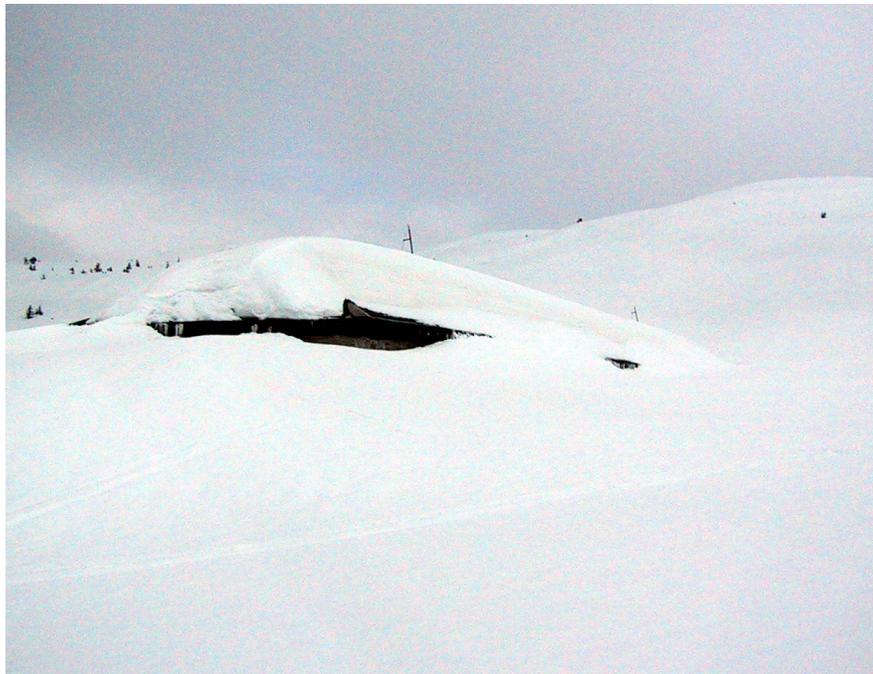
**Stallone di malga  
Fevri in inverno. Il  
manto nevoso può  
tranquillamente  
raggiungere i due  
metri di spessore.**
