PORCILAIA (BAIT)

di Malga Boch p.ed.132

Piano del Parco Adamello Brenta

SCHEDA TECNICA BAIT DI MALGA BOCH

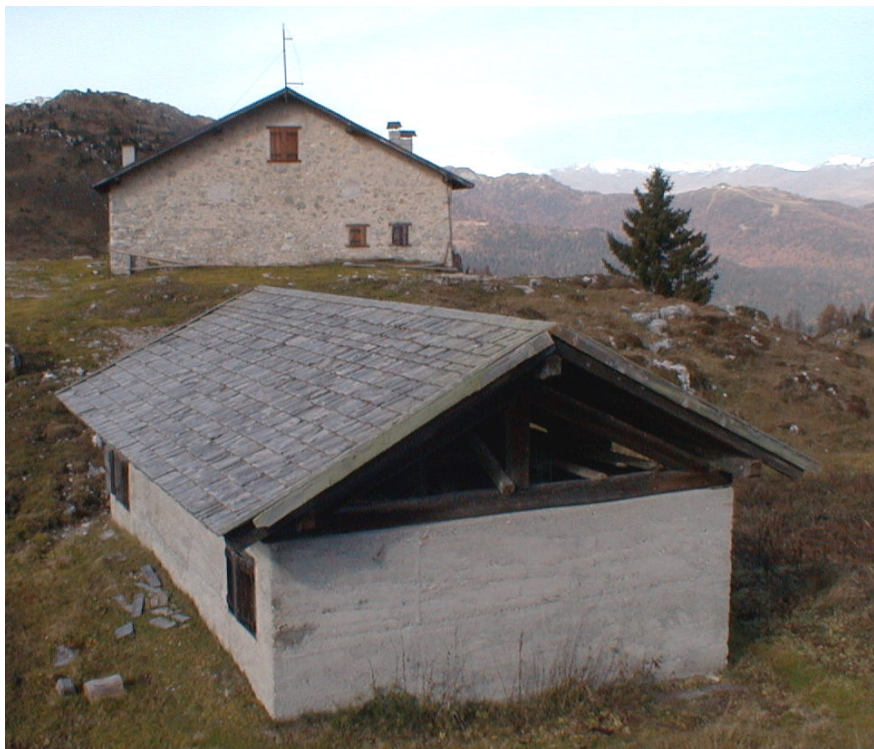
Scheda	A066
Denominazione	Stalla maiali malga Boch
Descrizione	Manufatto di uso stagionale in buono stato di conservazione
Classificazione	CL VIII-MALGA ATTIVA
Note
