# STALLONE

di Malga Fevri p.ed.133

Scheda	A0110
Denominazione	Stalla a Malga Fevri
Descrizione	Edificio di uso stagionale recentemente sistemato
Classificazione	CL VIII-MALGA ATTIVA
Note

## SCHEDA TECNICA STALLONE DI MALGA FEVRI

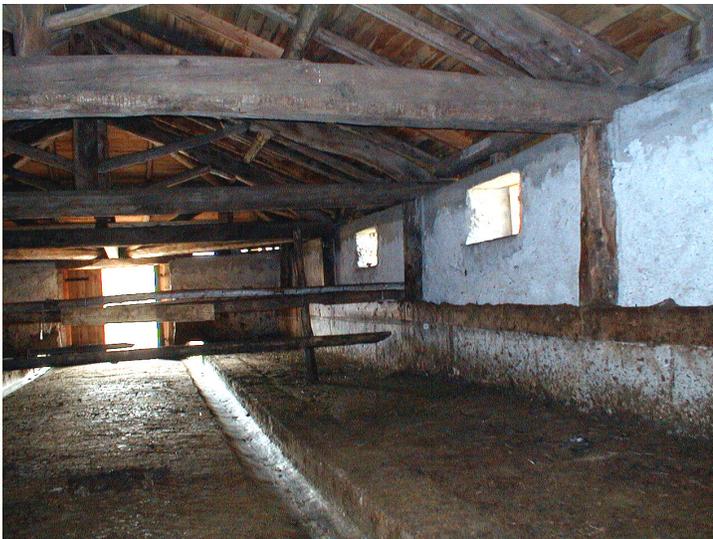
Particolare lato nord (lato corto) del chiusino per l'acqua adottato come sistema di pulizia: si noti la canaletta in cls per la raccolta e lo scolo del liquame (sopra e sotto)
